CU PRIVIRE LA RESTAURAREA FOTOGRAFIEI DE EPOCĂ

DOINA VERONICA MANEA

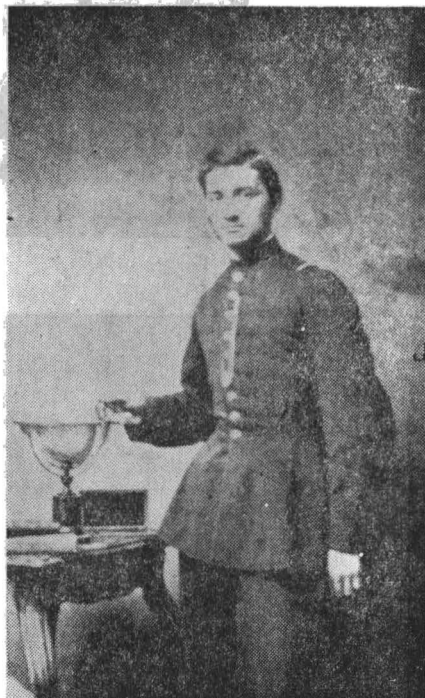
Fig. 1 — Fotografie înainte de restaurare.

Observația vizuală ne permite să constatăm aspecte de degradare cum ar fi pete de muște și alte alterări cromatice. Se observă unele pete de bacterii care s-au dezvoltat pe terenul nutritiv pe care îl oferă gelatina.

Prima operație este curățirea suprafeței imaginii de orice impurități sau pete grase și îndepărtarea stratului de lac astfel încît soluțiile folosite pentru restaurare să poată pătrunde nestîngherite la particulele de argint. Petele grase s-au îndepărtat ușor cu tetraclorură de carbon cu un adaos de 10% triclorură de etil.

Întărirea emulsiei de gelatină implică o acțiune uniformă a chimicalelor în timpul tratamentului de restaurare. De aceea, am îmbălat fotografia într-o soluție de amoniac 2–3% și am ținut-o în baie pînă cînd gelatina s-a umflat îndeajuns. De asemenea, această baie a dus

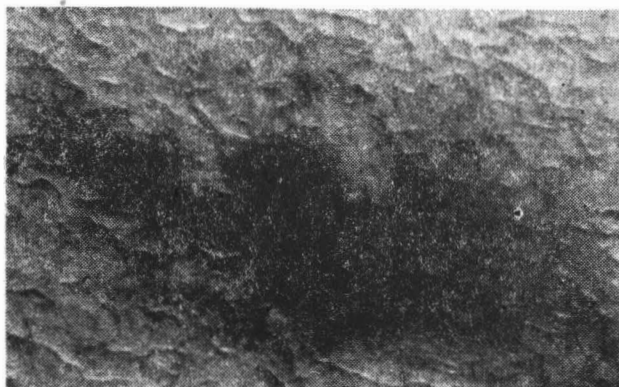
Fig. 2

Analiza microscopică evidențiază starea avansată de degradare a stratului de gelatină care este foarte uscată și prezintă numeroase crăpături. Astfel, microfotografia (2) care reprezintă ochiul sting al personajului (diafragma 6, mărire $10,2 \times 0,63$) evidențiază stratul de gelatină care este foarte subțire și crăpat încît nu acoperă textura hirtiei (se văd foarte bine fibrele) celulozice care compun hirtia suport). Se văd craclurile ridicate în relief. Microfotografia (3) făcută cu o mărire de $10,2 \times 4$ și diafragmă 5 evidențiază și mai accentuat aceste cracluri în relief a căror prezență sînt o dovadă a stadiului avansat de degradare a emulsiei de gelatină.

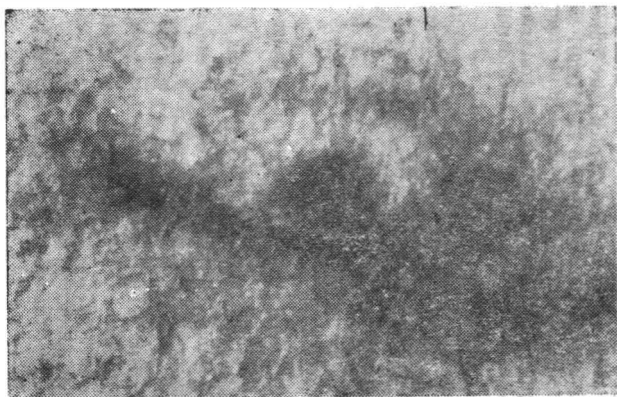
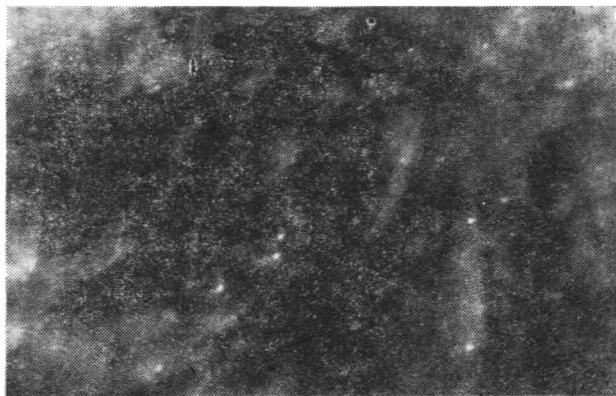
Examinând însă structura intimă a imaginii prin analiză microscopică, se constată că emulsia de gelatină nu și-a revenit la structura normală. Se observă în continuare acele cracluri ridicate, fisuri prin care se pune în evidență structura fibrilară a hirtiei suport (microfoto 4 și 5). Această constatare duce la concluzia că se impune un tratament de refacere a suportului de gelatină. Acest tratament a constat în pensularea imaginii fotografice cu o soluție de gelatină preparată prin dizolvarea în apă caldă și fierbere pe baie de apă a gelatinei, căreia i-am adăugat timol pentru prevenirea unui eventual atac biologic. După uscare se observă că imaginea s-a îmbunătățit calitativ. Această constatare este întărită de examinarea microscopică care pune în evidență refacerea suportului de gelatină. Se observă o suprafață compactă fără fisuri și cracluri (microfoto 6 și 7).
